# FALLBERICHT

## MRS-TITAN® MAXIMUM

## Septische Pfannenlockerung: Rekonstruktion mit modularer Revisionspfanne und intramedullärer Zapfenverankerung

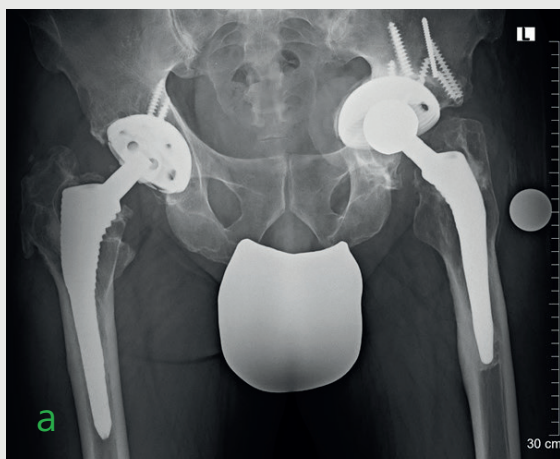
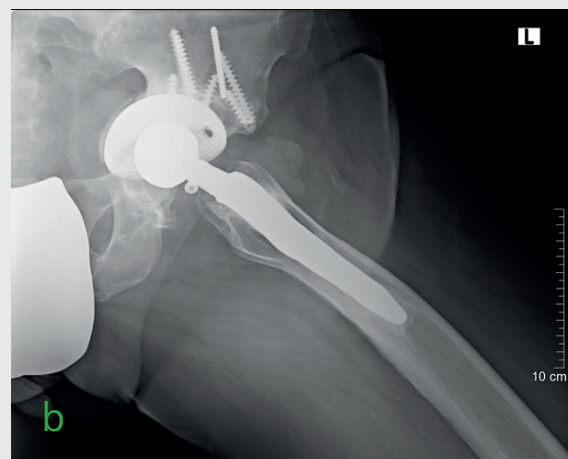
In der radiologischen Diagnostik zeigten sich eine linksseitige Pfannenlockerung, eine Migration der Pfanne in das kleine Becken und Schraubenbrüche (Abb. 1a, b). Anamnestisch und klinisch bestand der Verdacht einer periprothetischen Gelenkinfektion.

Abb. 1 Beckenübersicht a.p. (a) und Lauenstein-Aufnahme (b), präoperative Situation der Hüfte links, Pfanneneinbruch in das kleine Becken und Schraubenbrüche

Die mikrobiologische Analyse des eitrigen Gelenkpunktats ergab eine erhöhte Zellzahl von 560.000 Leukozyten/ $\mu\text{l}$ . Ein positiver Alpha-Defensin-Test bestätigte die Verdachtsdiagnose. Es wurde die Indikation zur vollständigen Explantation der Hüftendoprothese sowie der gebrochenen Schrauben gestellt.

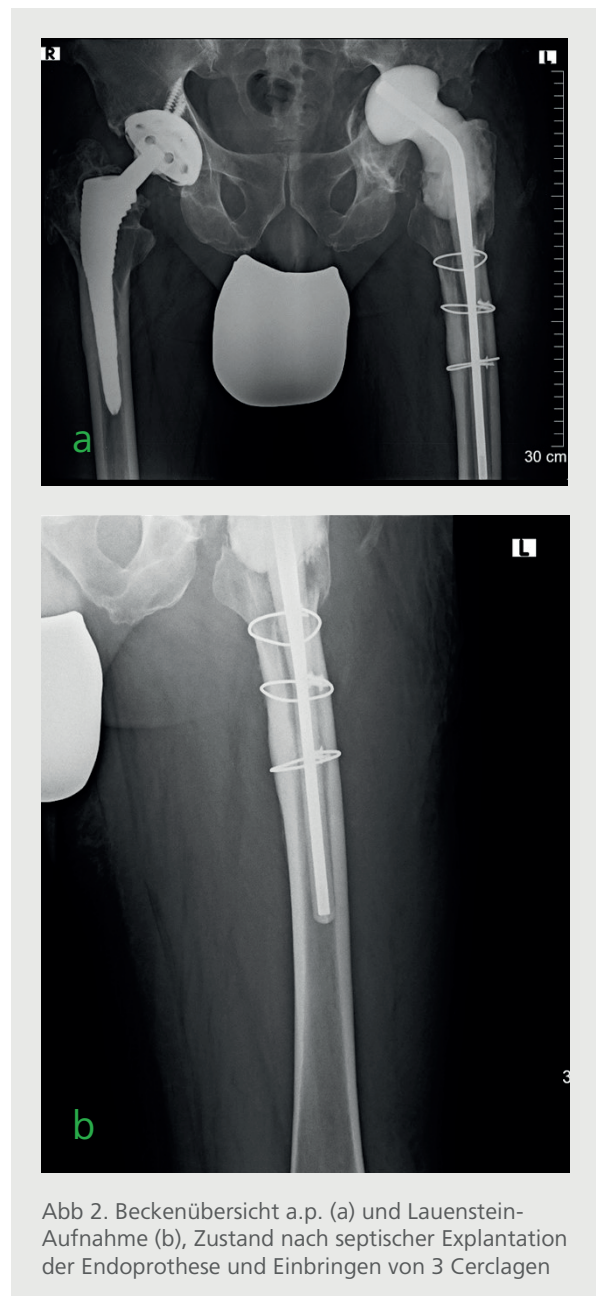
Als Interimsprothese wurde ein mit Antibiotika (Gentamycin, Vancomycin) imprägnierter vorgefertigter Zementspacer mit 40 g hochviskosem Knochenzement (Gentamycin, Vancomycin) im proximalen Bereich eingesetzt. Im Bereich der femoralen Osteotomie wurden 3 Cerclagen eingebracht (Abb. 2a, b). Es zeigte sich keine Luxationstendenz. Die Beinlänge war nahezu ausgeglichen.

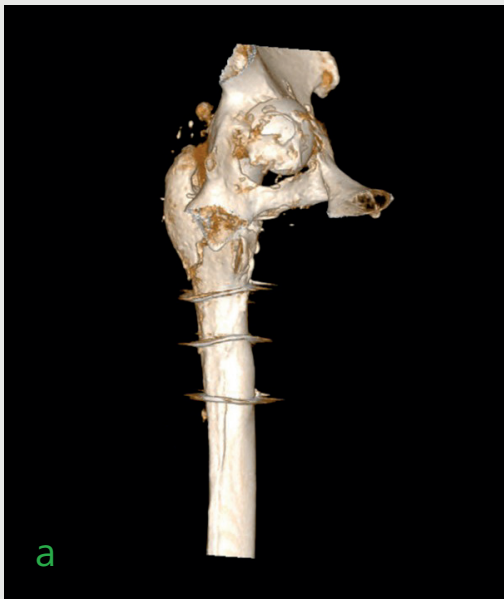
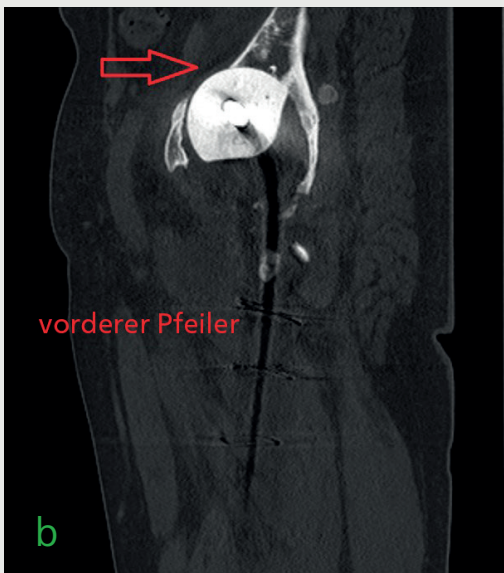
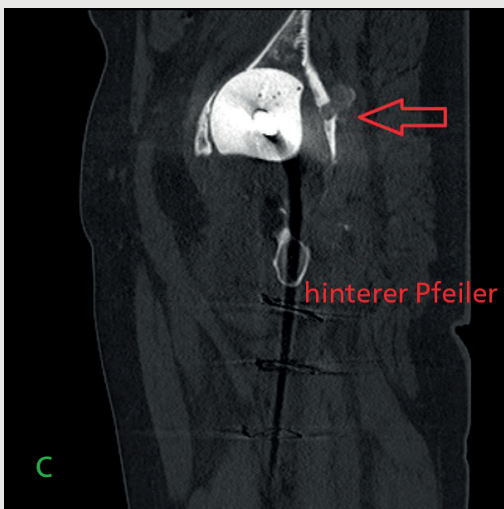
Für die Entfernung des fest verankerten Prothesenschaftes war eine Femurosteotomie erforderlich. Nach Entfernung der Pfanne und Anfrischen des acetabulären Knochens zeigte sich ein Paprosky-Typ IIIb Defekt mit zentralem Knochendefekt und Beckendiskontinuität (Abb. 3a, b, c). Es erfolgte eine offene totale Synovektomie mit Gelenkspülung.

Abb. 3 Präoperative 3D Darstellung (a) und CT-Bildgebung (b, c) in der Sagittal-Ebene vor geplanter Re-Implantation der Endoprothese, Knochendefekt Typ IIIb nach Paprosky mit Beckendiskontinuität

Die Re-Implantation der Hüftendoprothese erfolgte nach einem Intervall von 6 Wochen bei annähernd normalen klinischen und paraklinischen Infektionsparametern. Der Lokalbefund war reizlos. Die CT-Untersuchung nach der Explantation der Endoprothese bestätigte den intraoperativen Befund (Abb. 3a, b, c). Die Defektrekonstruktion erfolgte mittels Pfannenbodenplastik mit 25 cm<sup>3</sup> allogener Spongiosa und der Implantation der zementfreien modularen Revisionspfanne MRS-TITAN® Maximum ( $\varnothing$  76 mm, Lasche mit dreifacher Verschraubung, Darmbeinzapfen 50 mm, Polyethylen-Standardinsert  $\varnothing$  36 mm).

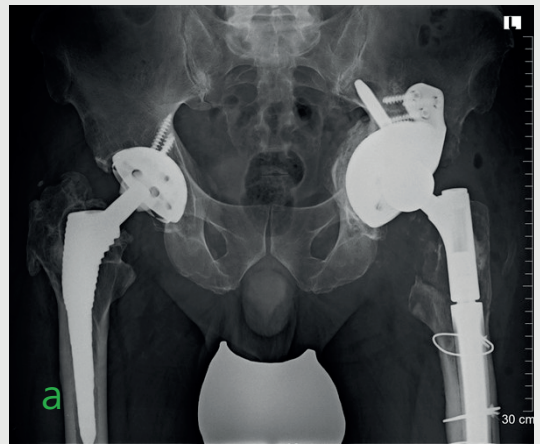
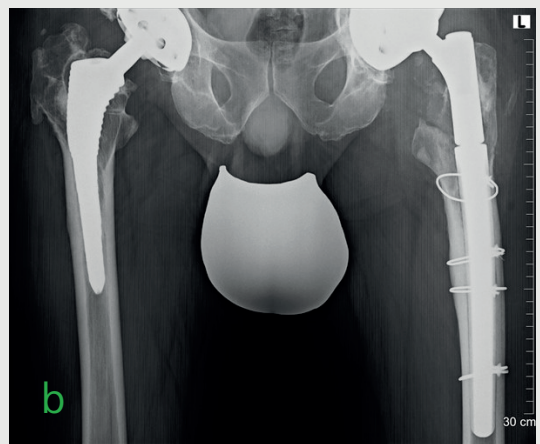
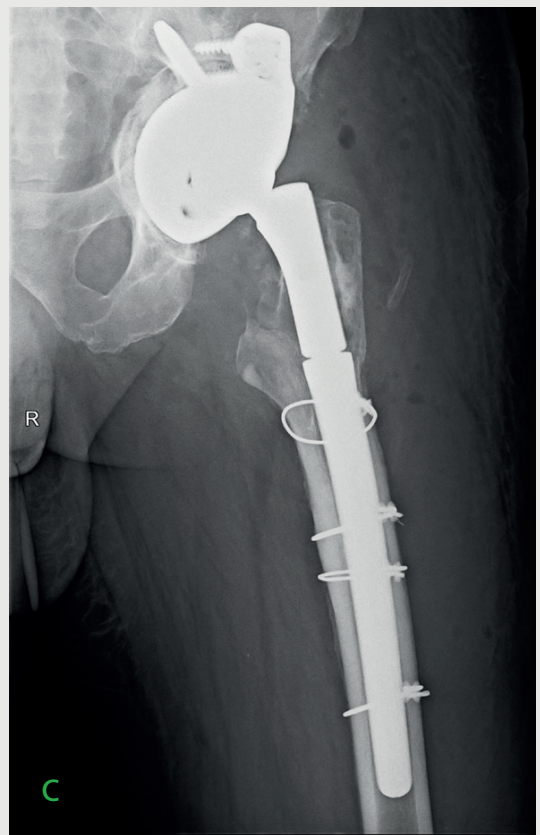
Die postoperative Röntgenkontrolle bestätigte die regelrechte Lage der Implantate (Abb. 4a, b, c). Es erfolgte eine antibiogrammgerechte antibiotische Therapie für insgesamt 12 Wochen.

Abb. 4 Postoperative Röntgenkontrolle, Beckenübersicht a.p. (a, b) und Beckenübersicht tief (c), linke Hüfte, korrekte Positionierung der Implantate

Femoral zeigte sich proximal eine Defektsituation mit metaphysär erweitertem Markraum. Es wurde der zementfreie modulare Revisionschaft MRP-TITAN® (200 mm,  $\varnothing$  20 mm, SH lateralisiert, Keramikkopf  $\varnothing$  36 mm S) eingesetzt, wodurch eine stabile Gelenkführung erzielt wurde. Vier stabilisierende Cerclagen wurden angelegt.

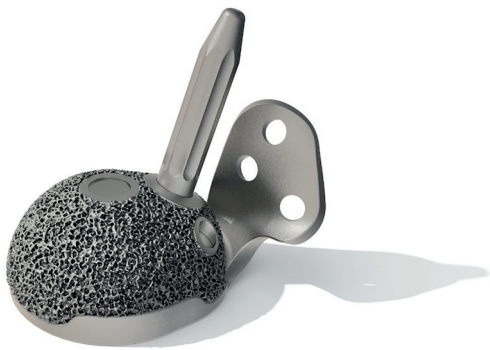
Abb. 6 MRS-TITAN® Maximum

Periprothetische Infektionen stellen eine der schwerwiegendsten und herausforderndsten Komplikationen in der Hüftendoprothetik dar. Bei diesem Patienten wurde erfolgreich eine belastungsstabile Rekonstruktion mit der Revisionspfanne MRS-TITAN® Maximum (Abb. 6) in Kombination mit dem Revisionschaft MRP-TITAN® (Abb. 7) erreicht. Dies führte zu einem guten funktionellen Ergebnis.

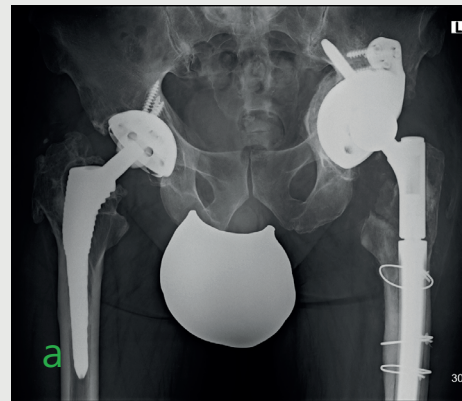
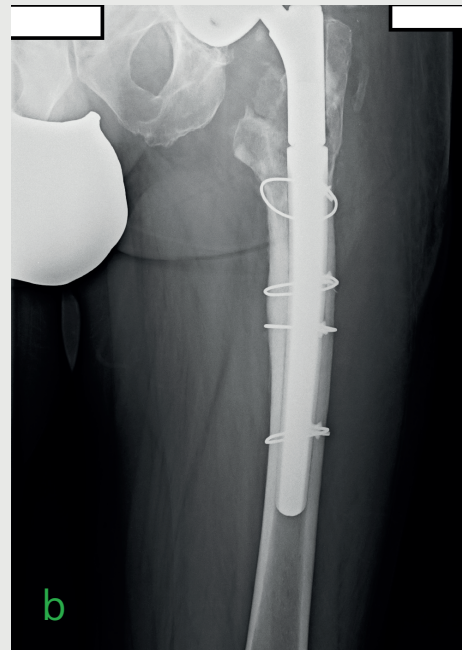
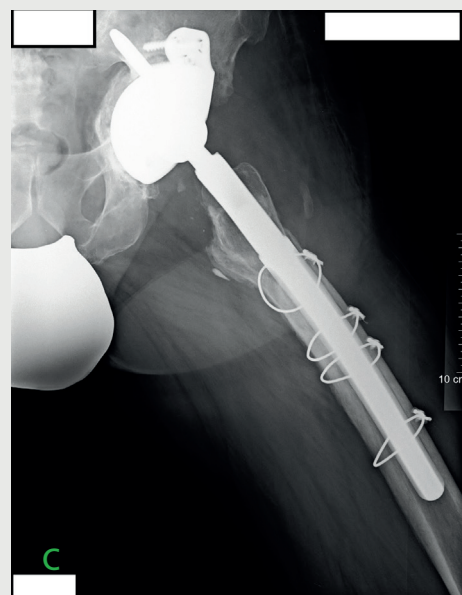
Die Mobilisation des Patienten erfolgte postoperativ mit einer Teilbelastung von 20 kg Körpergewicht an Unterarmgehstützen für 6 Wochen. Es traten keine postoperativen Komplikationen auf. Die radiologische Kontrolle zeigte 6 Wochen postoperativ einen weiterhin unverändert korrekten Sitz beider Implantate (Abb. 5a, b, c).

Abb. 5 Postoperatives Ergebnis nach 6 Wochen, Beckenübersichtsaufnahme (a), Beckenübersicht tief (b) und Lauenstein-Aufnahme (c) der linken Hüfte. Unverändert korrekte Lage der Endoprothese (Revisionspfanne MRS-TITAN® Maximum, Revisionschaft MRP-TITAN®) und belastungsstabile Versorgung.

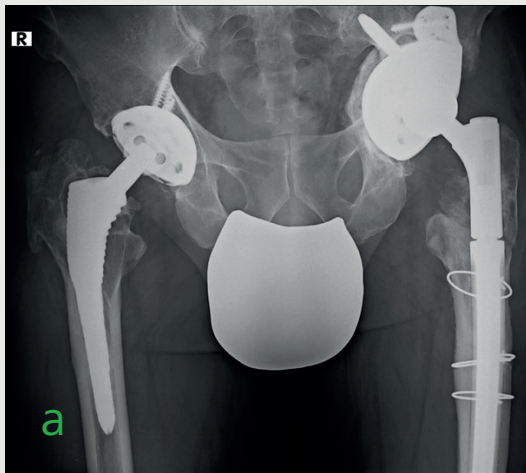
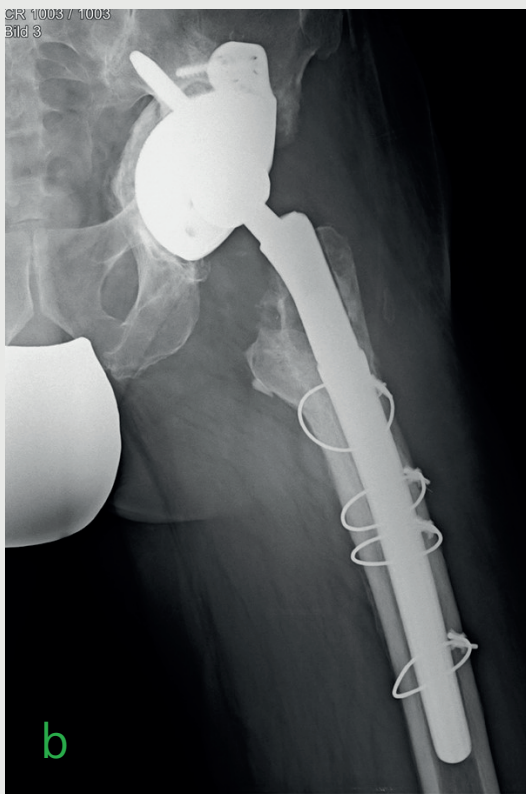
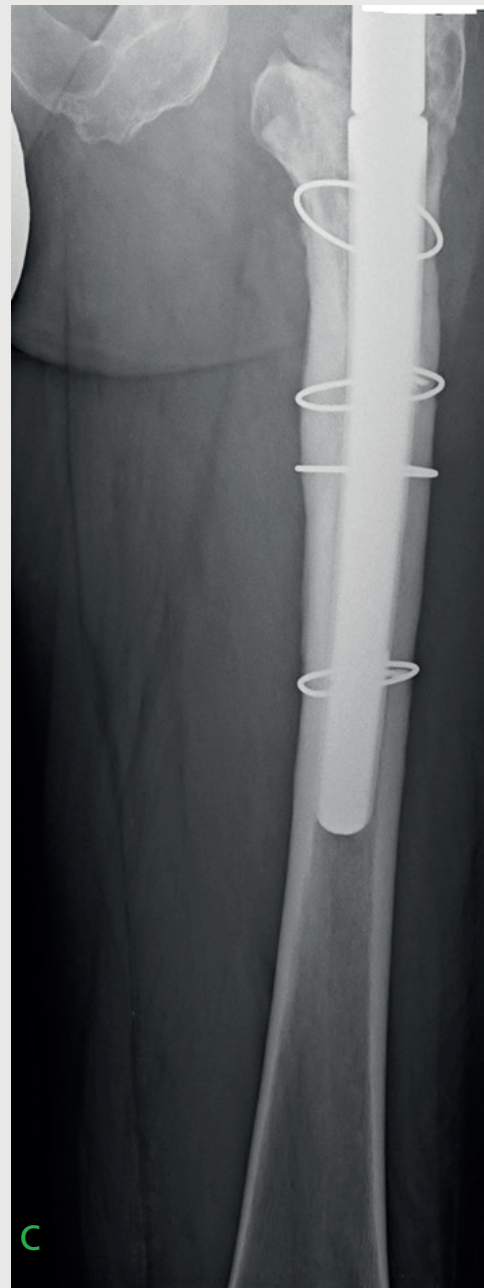
Die klinische Untersuchung und radiologische Kontrollaufnahme (Abb. 8a, b, c) nach 7 Monaten postoperativ zeigte keine Auffälligkeiten. Der Patient ist beschwerdefrei und mit dem Ergebnis der Versorgung sehr zufrieden. Er geht regelmäßig ins Fitnessstudio.

Abb. 8 Radiologische Kontrolle, linke Hüfte, 7 Monate nach Implantation der Endoprothese, Beckenübersicht a.p. (a) und Beckenübersicht tief (b, c). Unverändert gutes, belastungsstabiles Ergebnis bei korrekter Implantatlage.
